**INFORME  
INSPECCIÓN TÉCNICA DE OBRA**

**Municipalidad de Macul**

Número de Informe: 48/2013  
25 de febrero de 2014

INFORME FINAL N°48, DE 2013, SOBRE  
INSPECCIÓN TÉCNICA A LA OBRA  
"CONSTRUCCIÓN Y REPARACIÓN  
VEREDAS BICENTENARIO, MACUL",  
COMUNA DE MACUL.

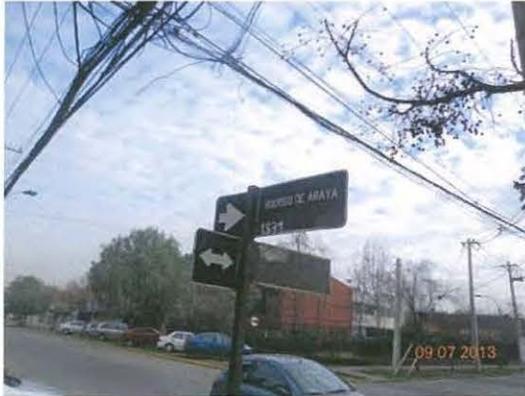
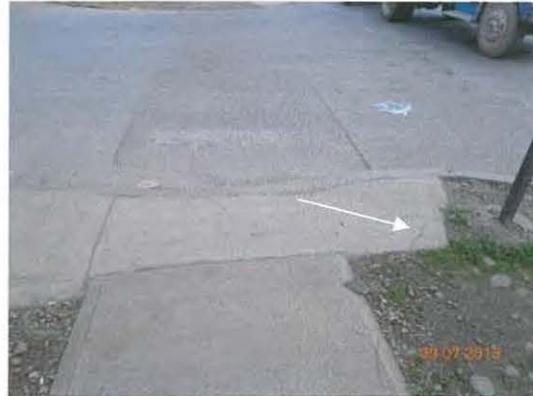
En las visitas a las obras ejecutadas se observaron veredas fisuradas y agrietadas, en contravención a lo dispuesto en el punto 1, "Veredas de H.C.", capítulo II.C, "Especificaciones Técnicas Generales para Obras de Aceras, Soleras y Solerillas", del Manual de Pavimentación y Aguas Lluvia, del Servicio de Vivienda y Urbanización Metropolitano, que en lo pertinente, establece que la acera se debe platachar oportunamente hasta obtener una superficie uniforme y sin poros. Lo anterior se resume en el cuadro N°1 y en el anexo fotográfico asociado.

FOTOS N° 1 Y 2 GRIETA EN DISPOSITIVO DE RODADO, SUR ORIENTE R. ARAYA CON TIL TIL

1. Asegurar que las obras ejecutadas se ciñan en su calidad y terminación a las especificaciones técnicas, bases administrativas y manuales pertinentes, a fin de evitar la reiteración de deficiencias como las representadas en los numerales 1 y 3 del acápite I "Sobre Aspectos Constructivos", de este informe.

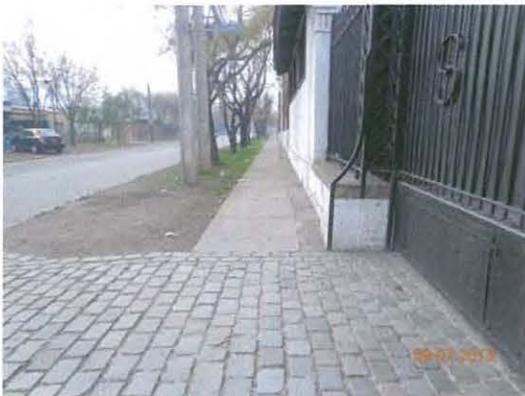
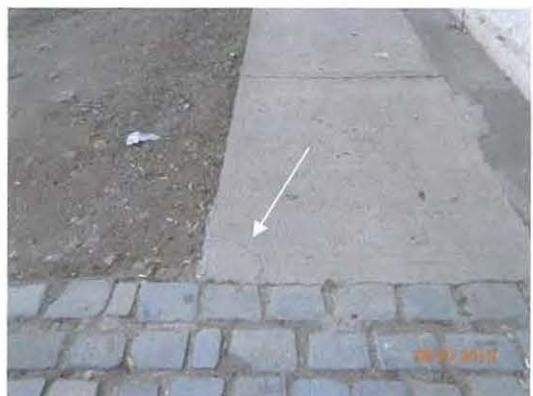
FOTOS N° 3 Y 4 GRIETA EN VEREDA, ACCESO VIÑA

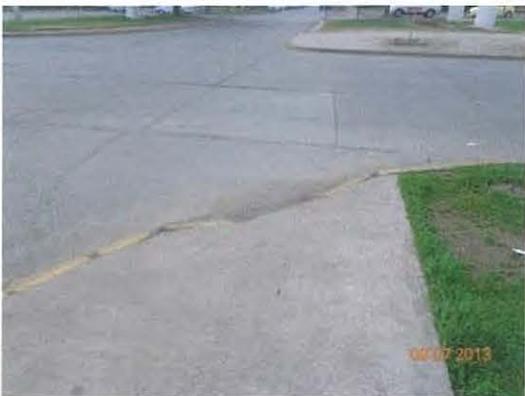
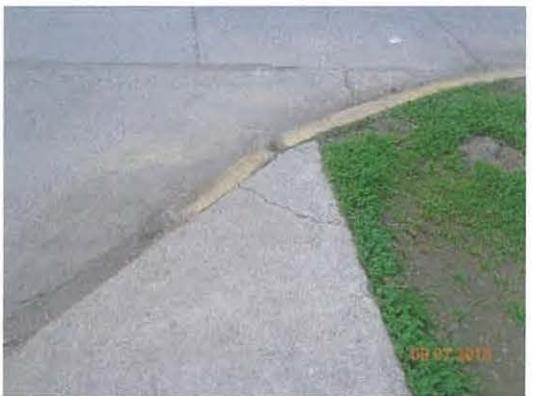
FOTOS N° 5 Y 6 GRIETA EN DISPOSITIVO DE RODADO, SUR PONIENTE R. ARAYA CON MARATHON

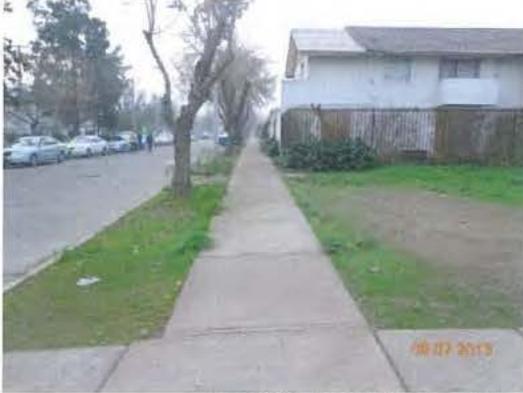
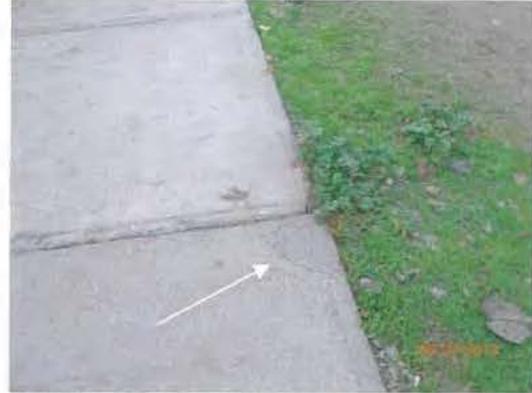
**FOTOS N° 7 Y 8 GRIETA EN VEREDA, SUR ORIENTE R. ARAYA CON MARATHON**

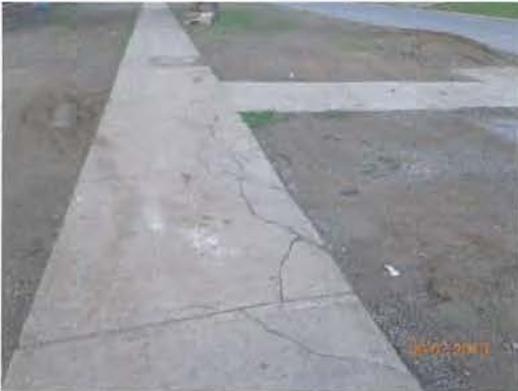
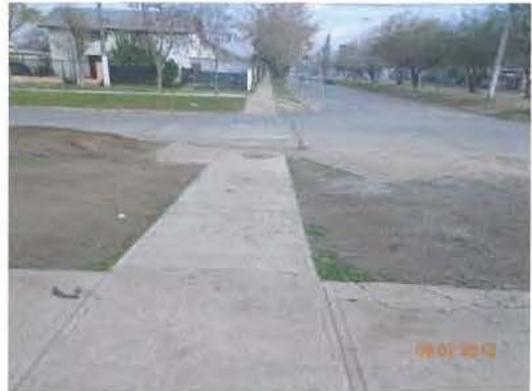
**FOTOS N° 9 Y 10 GRIETAS EN VEREDAS, SUR ORIENTE R. ARAYA CON C. URIZAR**

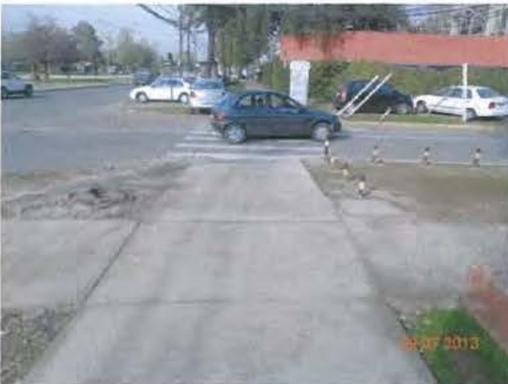
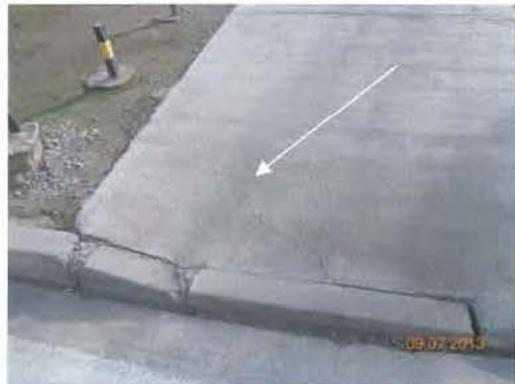
**FOTOS N° 11 Y 12 GRIETA EN DISPOSITIVO DE RODADO, SUR PONIENTE MARATHON CON ANANÍAS**

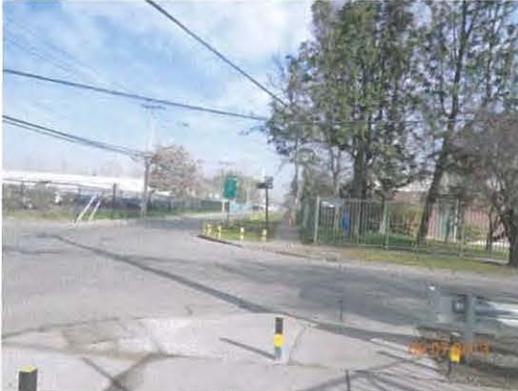
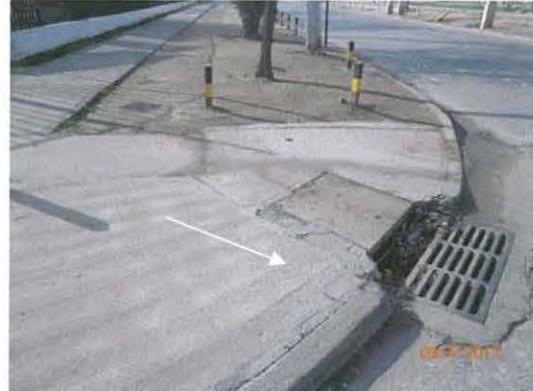
FOTOS N° 13 Y 14 GRIETA EN DISPOSITIVO DE RODADO NOR ORIENTE ANANÍAS CON TIL TIL

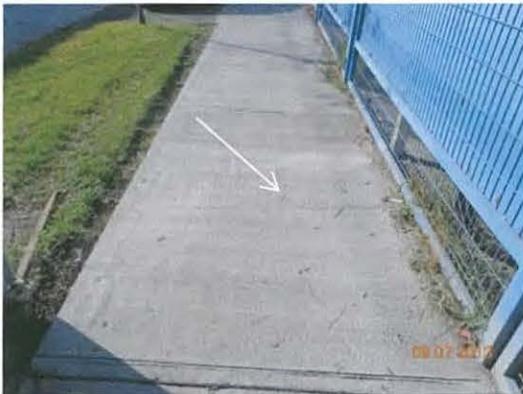
FOTO N°15 GRIETA EN VEREDA SUR  
≈ 50 M DESDE V. MACKENNA

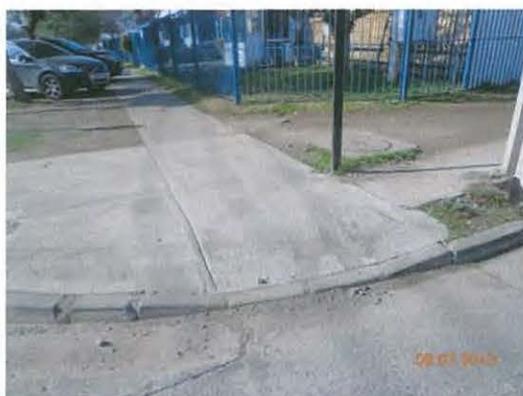
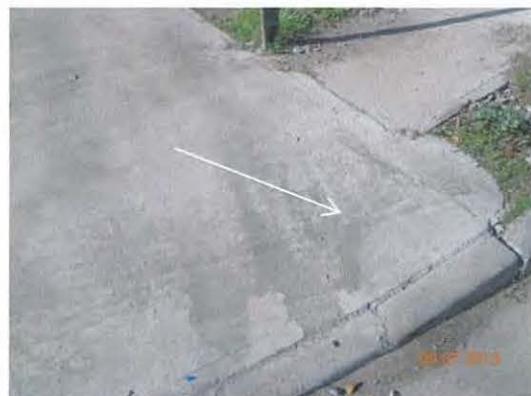
FOTOS N° 16 Y 17 GRIETA EN DISPOSITIVO DE RODADO – SUR ORIENTE TIL TIL CON AYSÉN

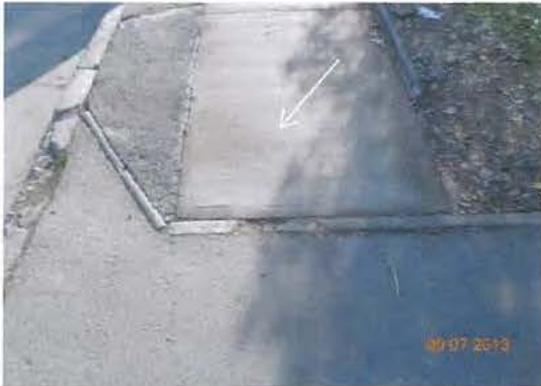
**FOTO N°18 GRIETA EN VEREDA PONIENTE,  
≈ 20 M DESDE AYSÉN**

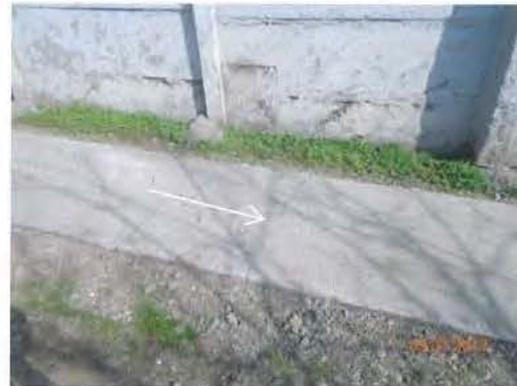
**FOTO N°19 GRIETA EN VEREDA PONIENTE,  
≈ FRENTE AL N° 2952**

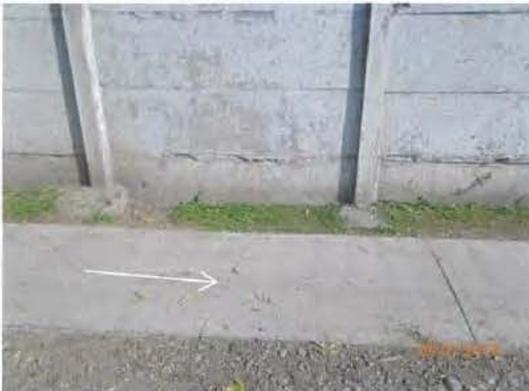
**FOTO N°20 GRIETA EN VEREDA PONIENTE,  
≈ FRENTE AL N° 2952**

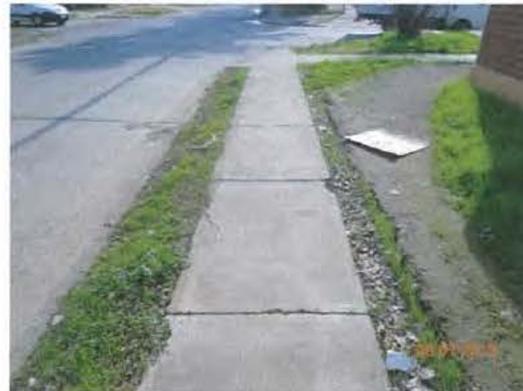
**FOTO N°21 GRIETAS EN VEREDA ORIENTE,  
AL LLEGAR A DOMINGO ARTEAGA**

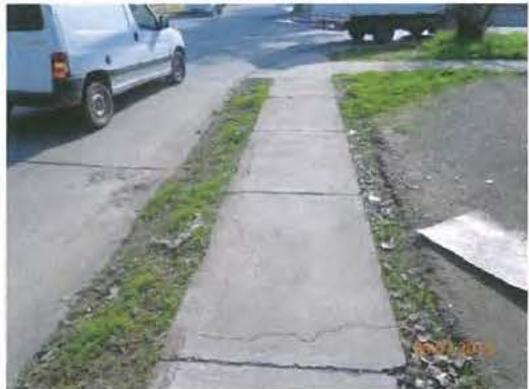
**FOTO N°22 GRIETAS EN VEREDA ORIENTE,  
AL LLEGAR A DOMINGO ARTEAGA**

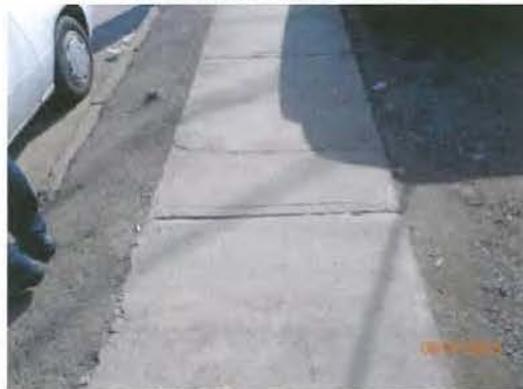
**FOTO N°23 GRIETA EN VEREDA ORIENTE,  
≈ 10 M AL NORTE N°3057**

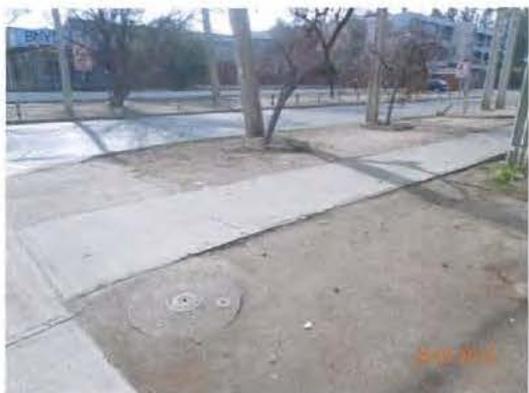
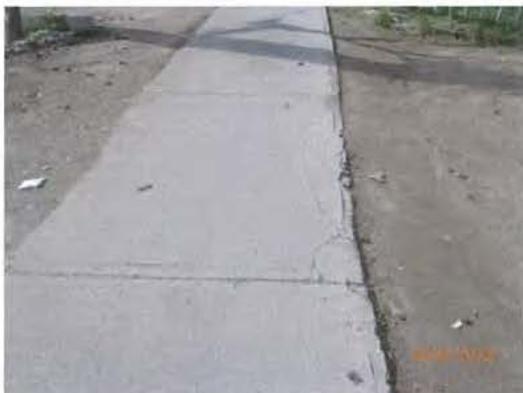
**FOTOS N° 24 Y 25 GRIETAS EN VEREDA – SUR ORIENTE TIL CON ANANIAS**

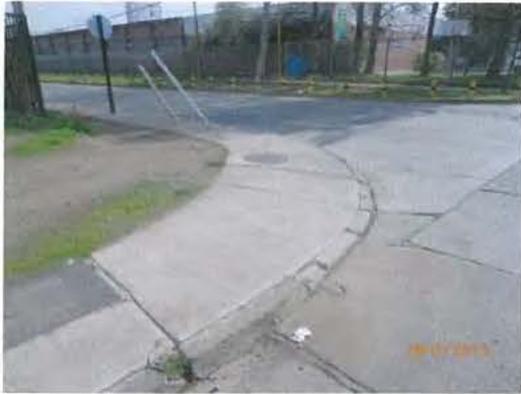
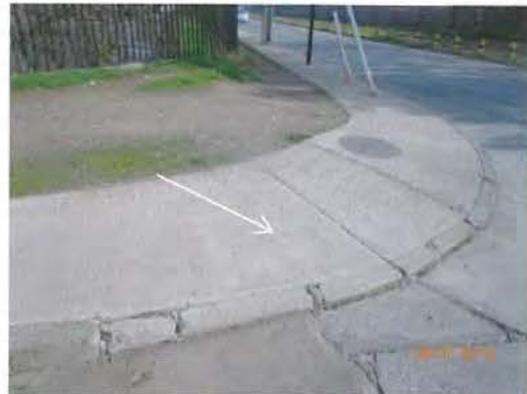
FOTOS N° 26 Y 27 GRIETAS EN DISPOSITIVO DE RODADO – SUR PONIENTE TIL TIL CON ANANÍAS

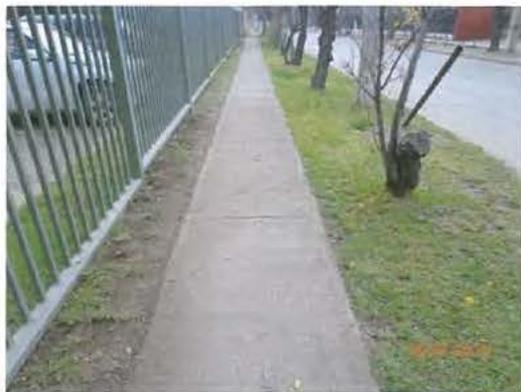
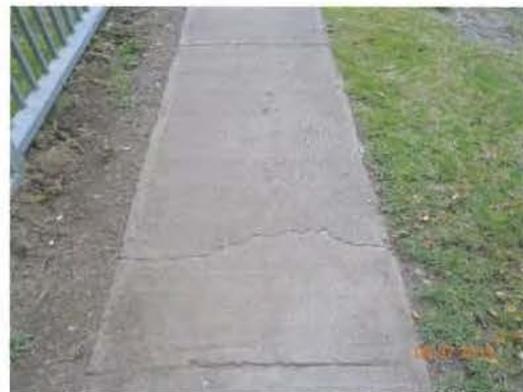
FOTOS N° 28 Y 29 GRIETA EN VEREDA PONIENTE, ≈ 10 M DESDE ANANIAS

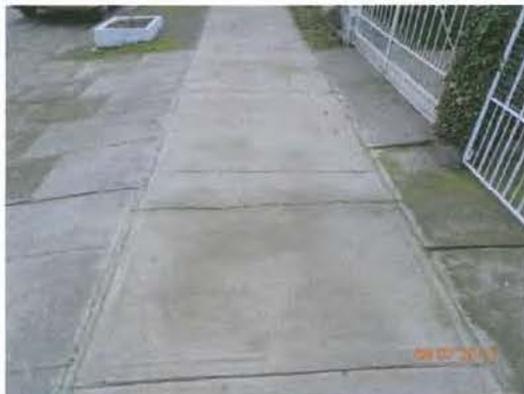
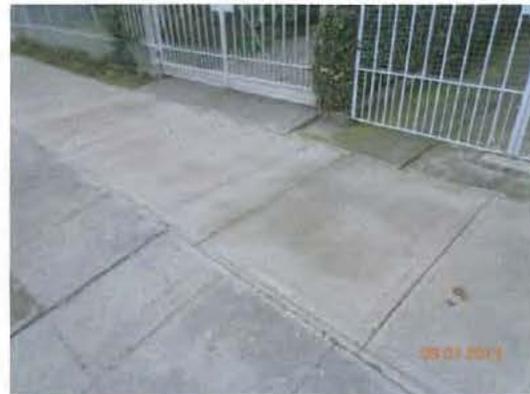
FOTOS N° 30 Y 31 GRIETA EN VEREDA ORIENTE, ≈ FRENTE AL N°2770

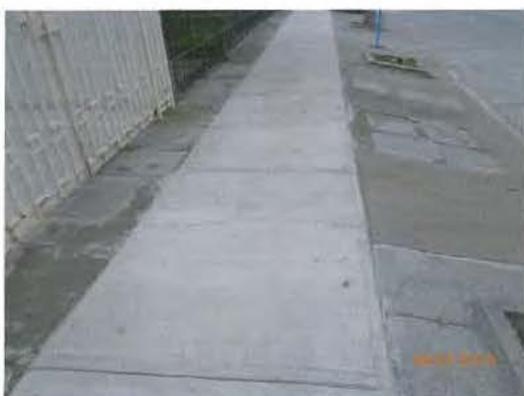
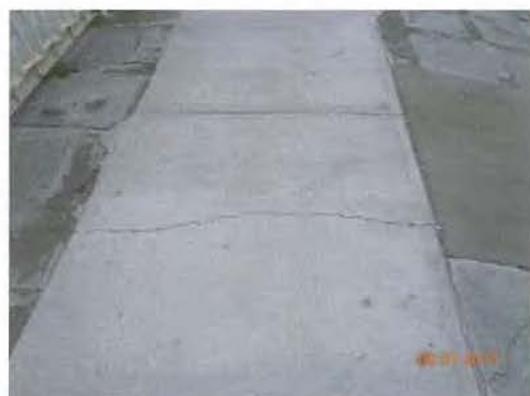
FOTOS N° 32 Y 33 GRIETA EN VEREDA PONIENTE, ≈ FRENTE AL N°2799

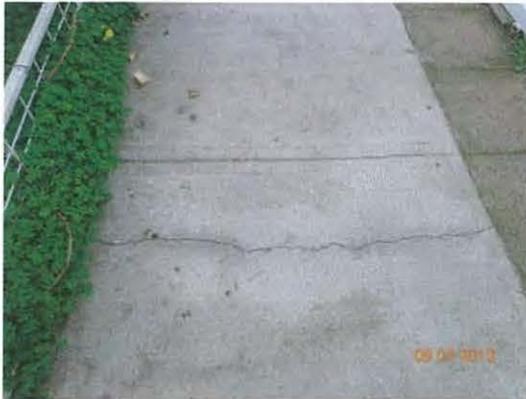
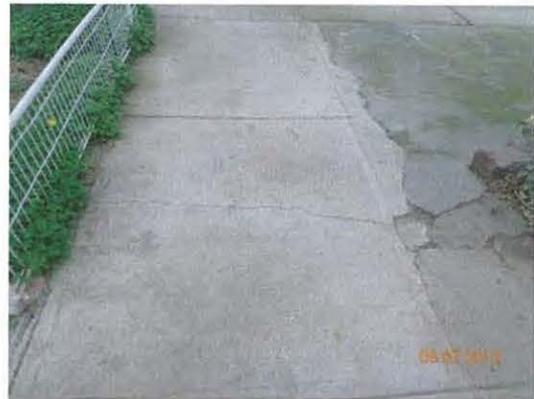
FOTOS N° 34 Y 35 GRIETAS EN VEREDA PONIENTE, ≈ FRENTE AL N°2831

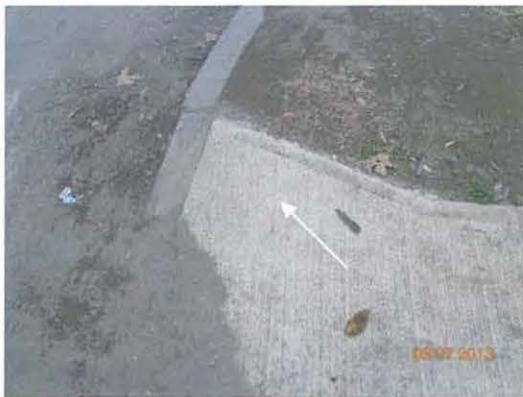
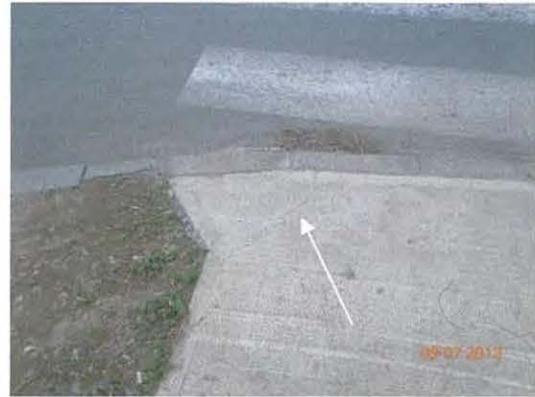
FOTOS N° 36 Y 37 GRIETAS EN DISP. RODADO, SUR ORIENTE LOS 3 ANTONIOS CON LOS PLÁTANOS

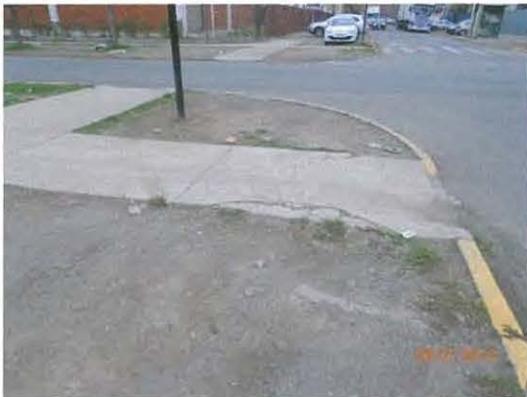
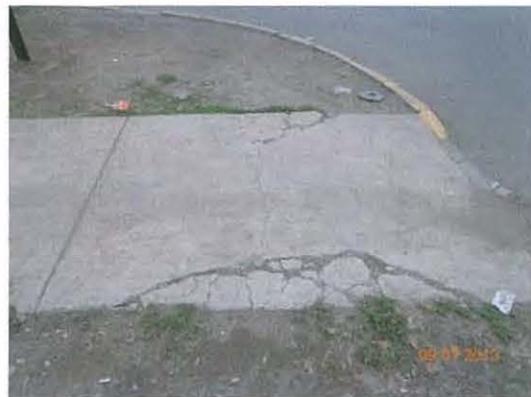
FOTOS N° 38 Y 39 GRIETAS EN VEREDA Y DISP RODADO, SUR PONIENTE LOS 3 ANTONIOS CON LOS OLMOS

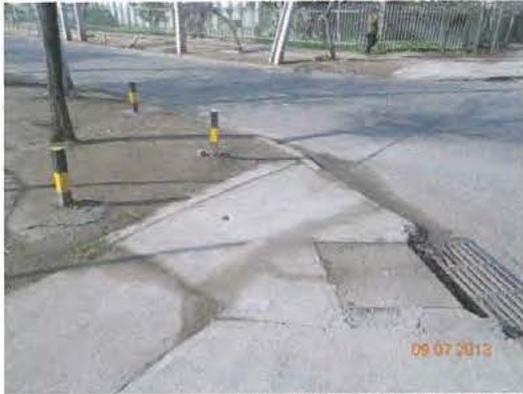
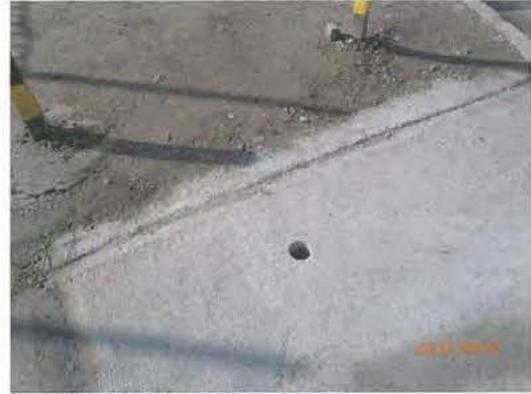
No se habían retapado las perforaciones resultantes de la extracción de testigos de hormigón detalladas en el cuadro N°2, lo que además de constituir un riesgo para los usuarios y restar vida útil al pavimento de las veredas, transgrede lo establecido en el numeral 4.1 de las bases administrativas normas generales, que dispone que "(...) el contratista deberá considerar en la presentación de su oferta y/o en la ejecución de obras, el principio del buen arte de construir", lo anterior, en concordancia con el punto 3.12 "Puesta en servicio", del capítulo II.B "Especificaciones Técnicas Generales para Obras de Pavimentación en Hormigón", del citado manual de pavimentación y aguas lluvia.

FOTOS N° 1 y 2 TESTIGO SIN TAPAR, NOR ORIENTE ANANÍAS CON TIL TIL

2. Exigir el oportuno sellado de todas las perforaciones resultantes de la extracción de testigos, impidiendo que su permanencia afecte la vida útil de los pavimentos, según lo advertido en el numeral 2 del acápite I "Sobre Aspectos Constructivos", de este informe.

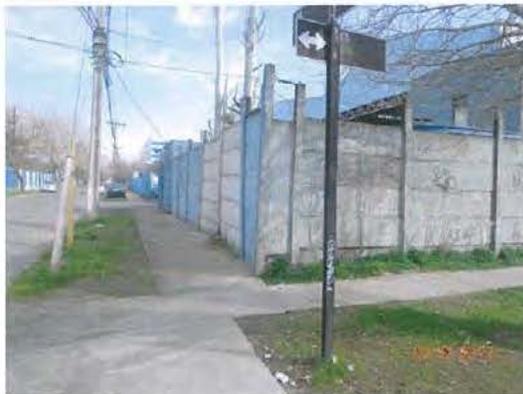
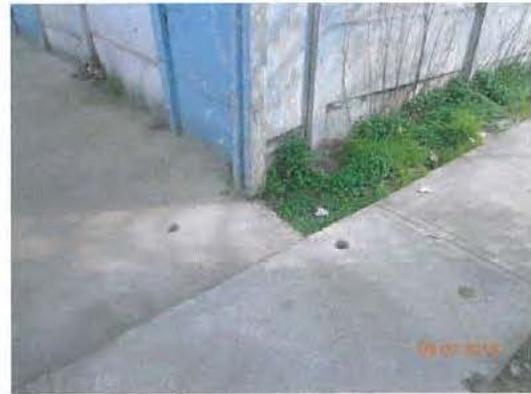
FOTOS N° 3 y 4 TESTIGOS SIN TAPAR, NOR PONIENTE AYSÉN CON TIL TIL

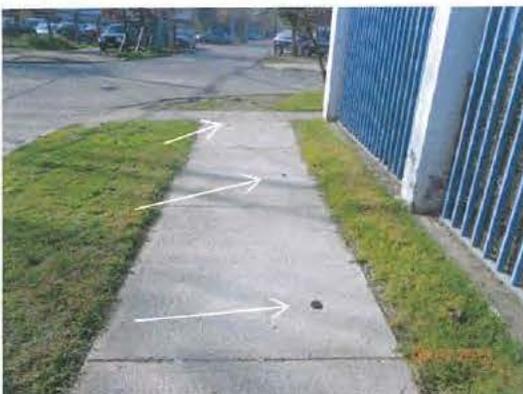
FOTO N°5 TESTIGOS SIN TAPAR  
SUR PONIENTE AYSÉN CON TIL TIL

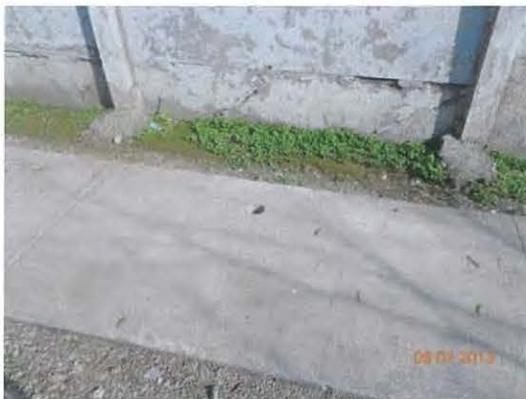
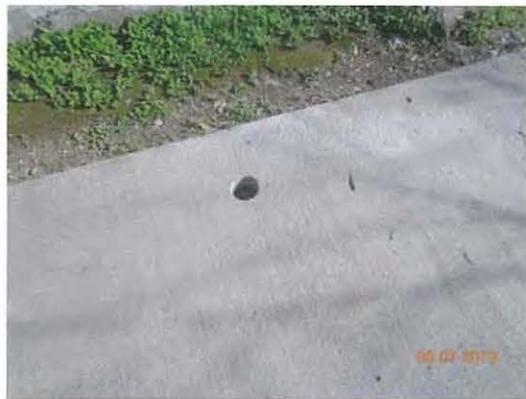
FOTOS N° 6 y 7 TESTIGO SIN TAPAR VEREDA PONIENTE, ≈ FRENTE AL N° 2952

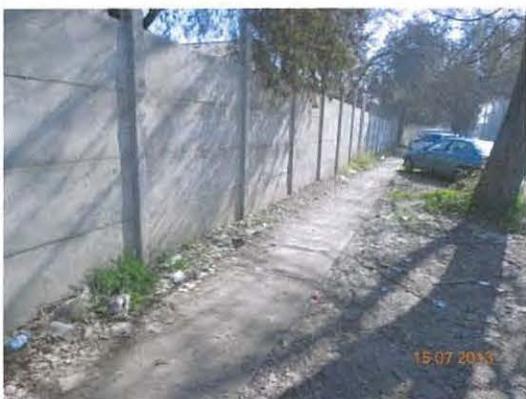
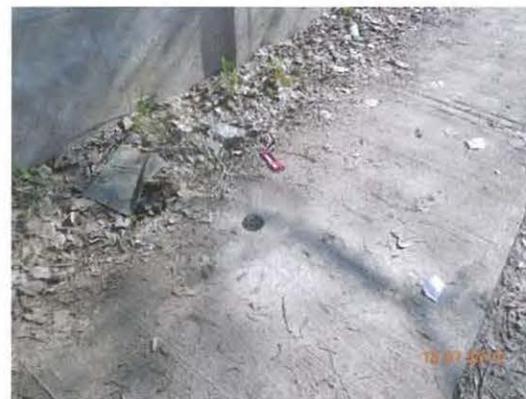
FOTOS N° 8 y 9 TESTIGO SIN TAPAR VEREDA PONIENTE, ≈ 50 M AL NORTE N° 2930

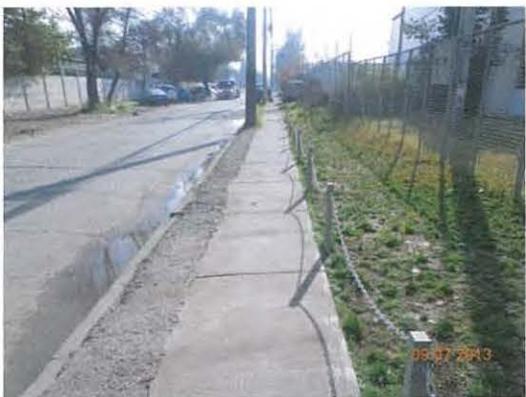
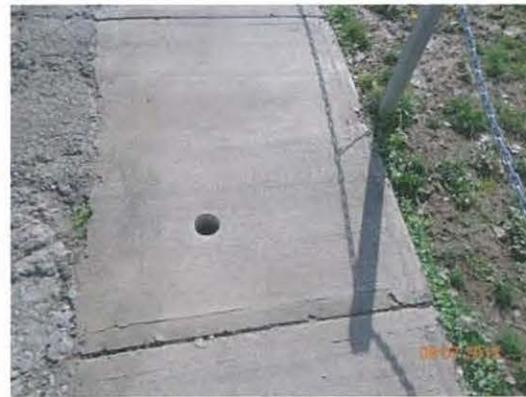
FOTOS N° 10 y 11 TESTIGO SIN TAPAR VEREDA ORIENTE, ≈ 10 M AL NORTE N° 2930

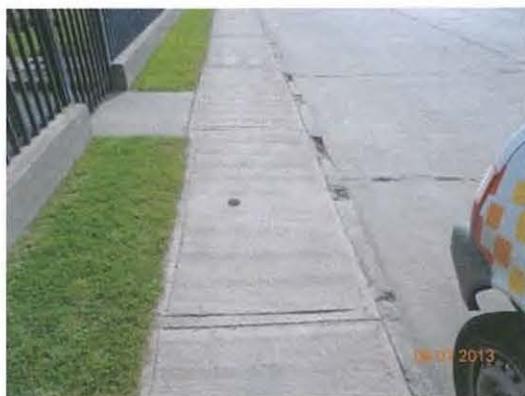
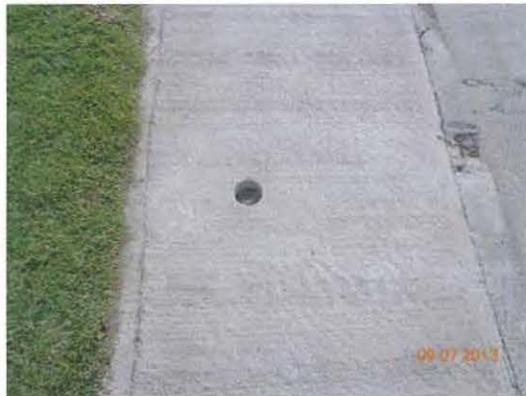
FOTOS N° 12 y 13 TESTIGO SIN TAPAR VEREDA PONIENTE, ≈ FRENTE AL N° 2575

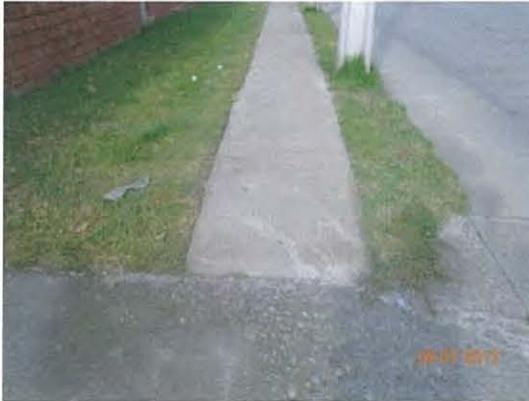
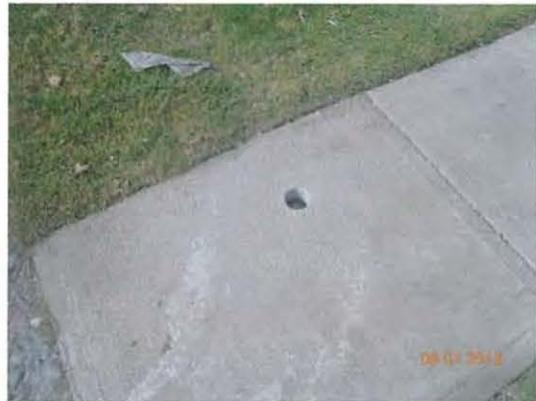
FOTOS N° 14 y 15 TESTIGO SIN TAPAR VEREDA ORIENTE, ≈ FRENTE AL N°2575

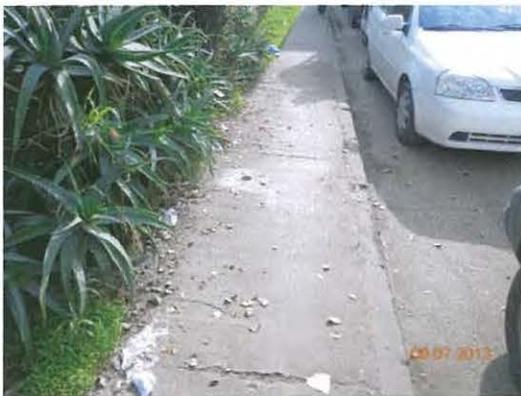
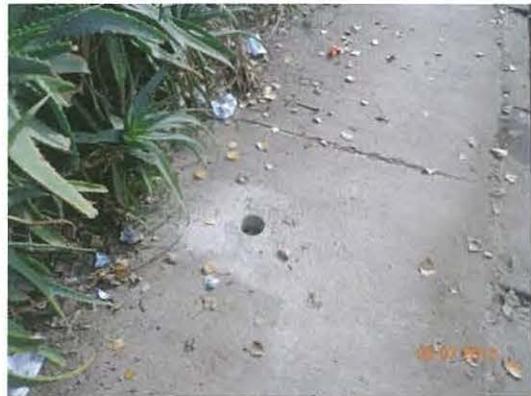
FOTOS N° 16 y 17 TESTIGO SIN TAPAR VEREDA PONIENTE, ≈ FRENTE AL N°2552

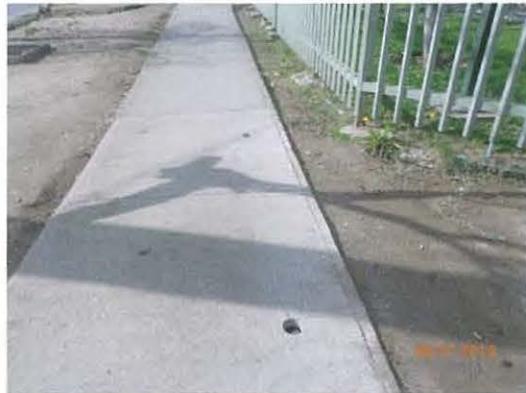
FOTOS N° 18 y 19 TESTIGOS SIN TAPAR – SUR ORIENTE TIL CON ANANIAS

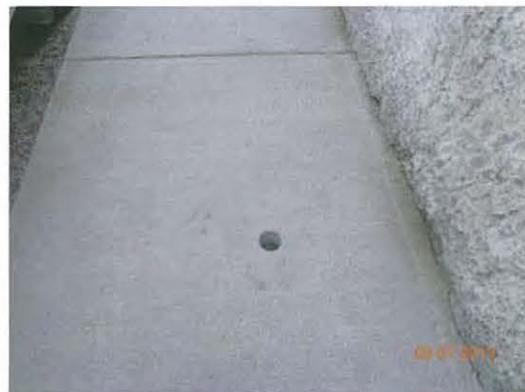
FOTOS N° 20 y 21 TESTIGO SIN TAPAR VEREDA PONIENTE, ≈ FRENTE N° 2769

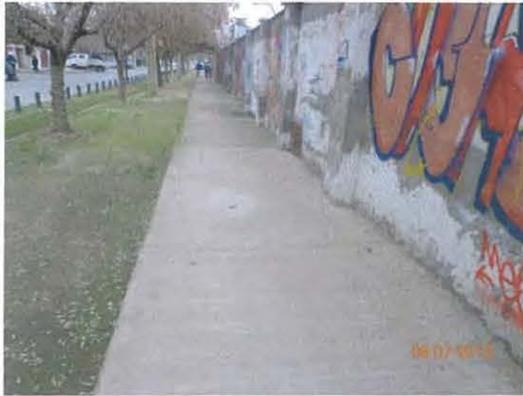
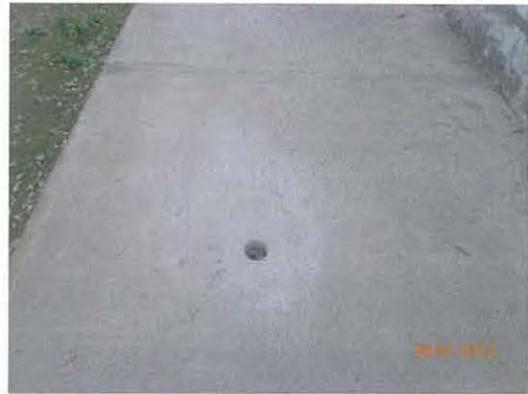
FOTOS N° 22 y 23 TESTIGO SIN TAPAR VEREDA PONIENTE, ≈ FRENTE N° 2886

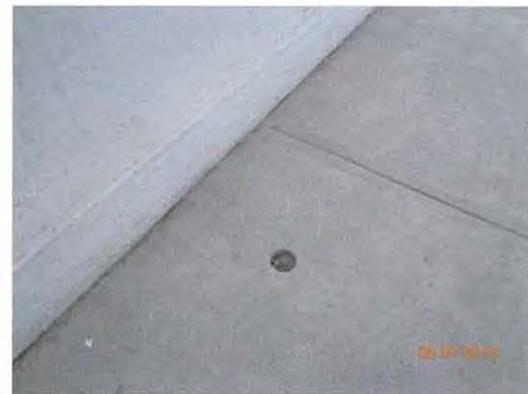
FOTOS N° 24 y 25 TESTIGO SIN TAPAR VEREDA ORIENTE, ≈ FRENTE N° 2874

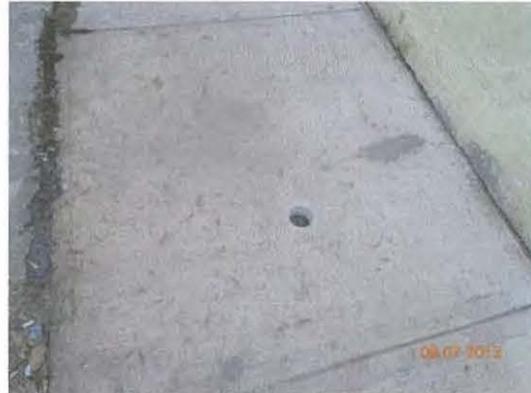
FOTOS N° 26 y 27 TESTIGO SIN TAPAR VEREDA ORIENTE, ≈ FRENTE N° 2870

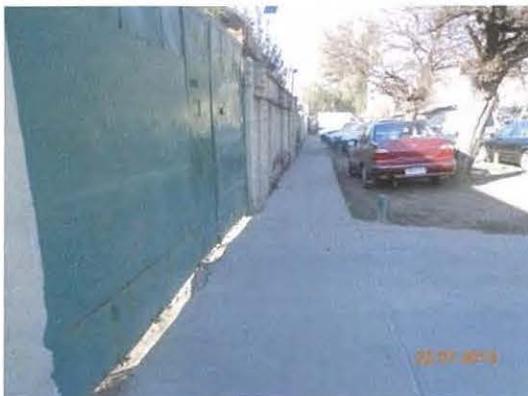
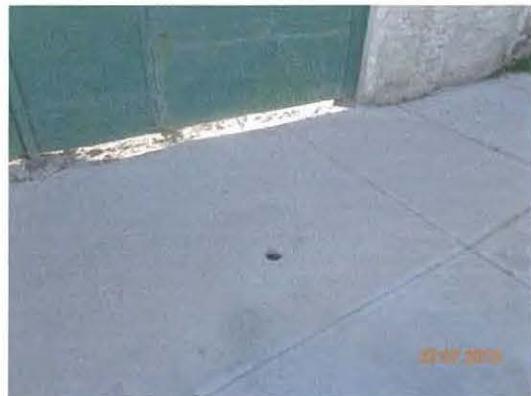
FOTOS N° 28 y 29 TESTIGO SIN TAPAR VEREDA ORIENTE, ≈ FRENTE N° 2808

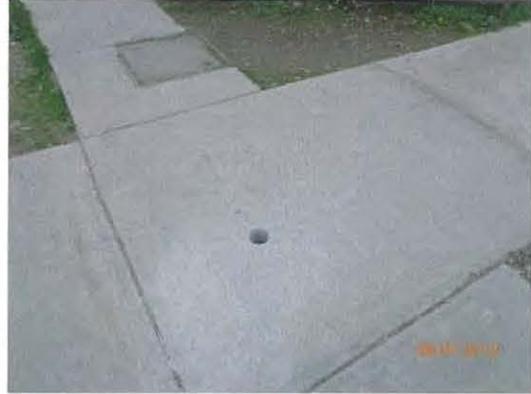
FOTOS N°s 30 y 31 TESTIGO SIN TAPAR, JOAQUÍN RODRÍGUEZ CON LOS INDUSTRIALES

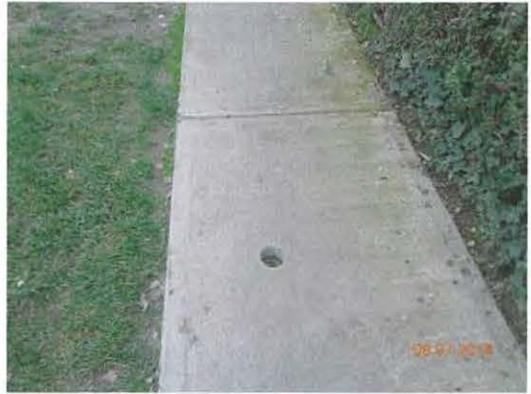
FOTOS N°s 32 y 33 TESTIGO SIN TAPAR, ≈ FRENTE N°6778

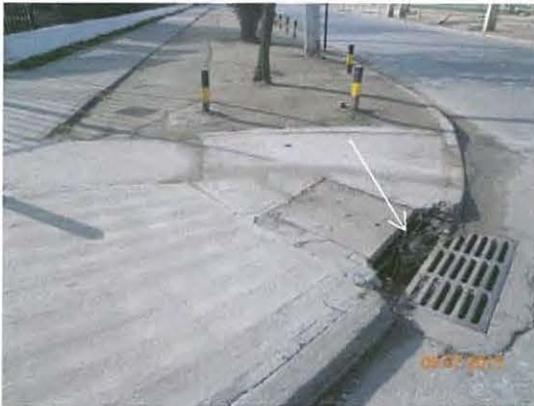
En las verificaciones efectuadas en terreno se observaron soleras destruidas en zona de sumideros y escombros derivados de las veredas demolidas, sin retirar, lo que contraviene lo establecido en el citado numeral 4.1 de las bases administrativas normas generales, y lo dispuesto en el numeral 12 "Traslado de excedentes y escombros", de las mismas bases administrativas. Lo anterior, según se detalla en el cuadro N°3.

FOTO N°1 SOLERA SUMIDERO DESTRUIDA  
NOR ORIENTE ANANÍAS CON TIL TIL

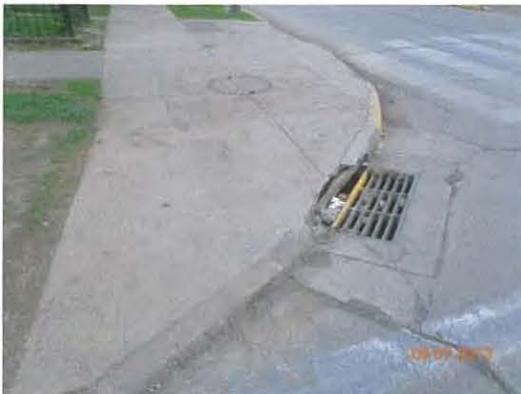
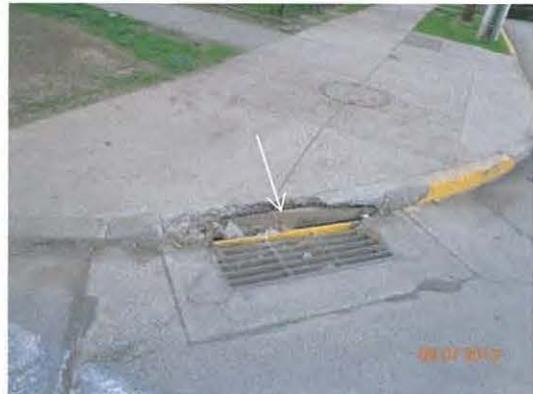
FOTOS N° 2 y 3 SOLERA SUMIDERO DESTRUIDA, SUR ORIENTE BONILLA CON LOS OLMO

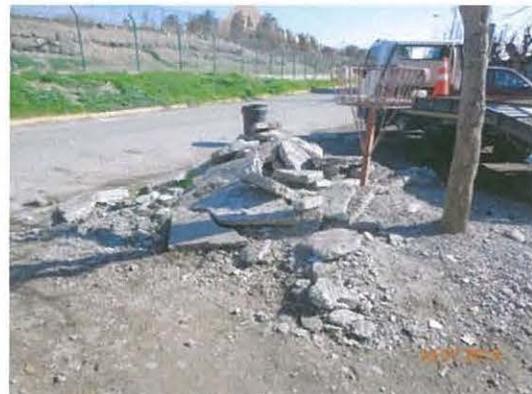
FOTOS N° 4 y 5 ESCOMBROS SIN RETIRAR, ≈ FRENTE N°6000
