**INFORME  
INSPECCIÓN TÉCNICA DE OBRA**

**Municipalidad de Macul**

Número de Informe: 48/2013  
25 de febrero de 2014

INFORME FINAL N°48, DE 2013, SOBRE  
INSPECCIÓN TÉCNICA A LA OBRA  
"CONSTRUCCIÓN Y REPARACIÓN  
VEREDAS BICENTENARIO, MACUL",  
COMUNA DE MACUL.

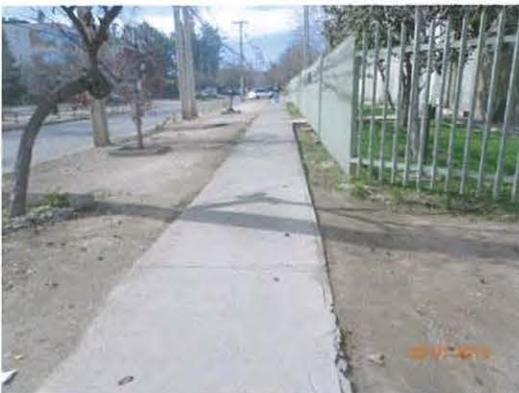
FOTOS N° 18 y 19 TESTIGOS SIN TAPAR – SUR ORIENTE TIL CON ANANIAS

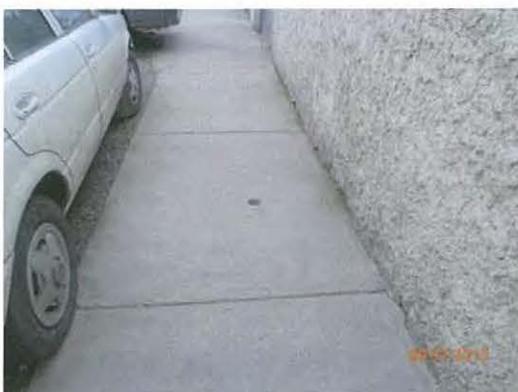
FOTOS N° 20 y 21 TESTIGO SIN TAPAR VEREDA PONIENTE, ≈ FRENTE N° 2769

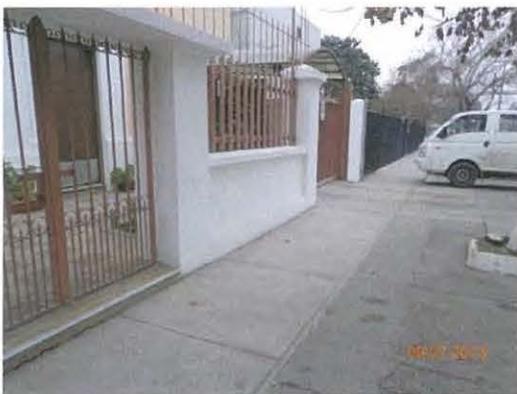
FOTOS N° 24 y 25 TESTIGO SIN TAPAR VEREDA ORIENTE, ≈ FRENTE N° 2874

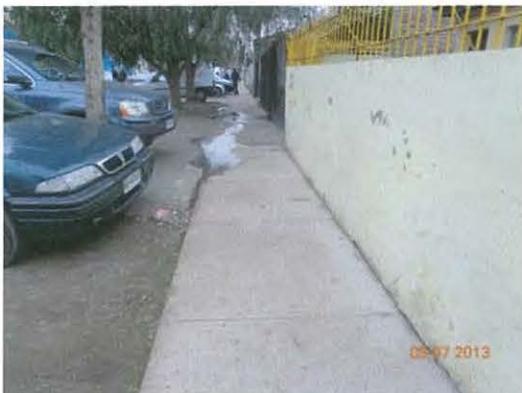
FOTOS N° 26 y 27 TESTIGO SIN TAPAR VEREDA ORIENTE, ≈ FRENTE N° 2870

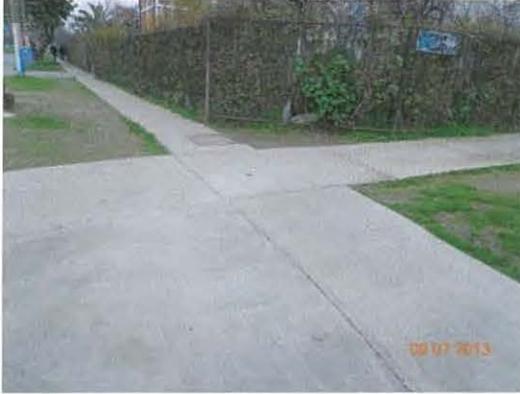
FOTOS N°s 30 y 31 TESTIGO SIN TAPAR, JOAQUÍN RODRÍGUEZ CON LOS INDUSTRIALES

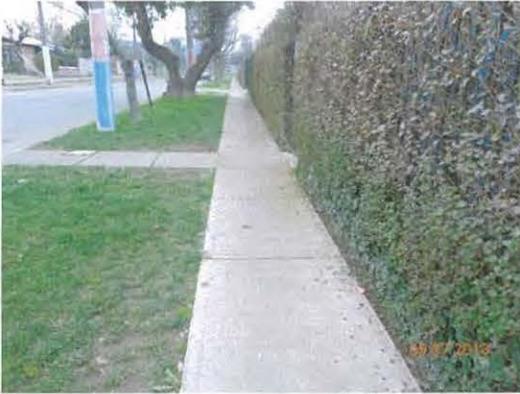
FOTOS N°s 32 y 33 TESTIGO SIN TAPAR, ≈ FRENTE N°6778

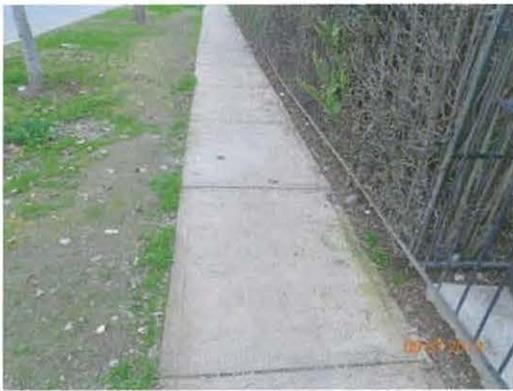
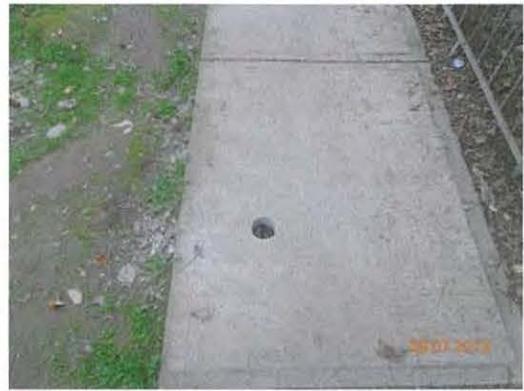
FOTOS N°s 34 y 35 TESTIGO SIN TAPAR, ≈ FRENTE N°7676

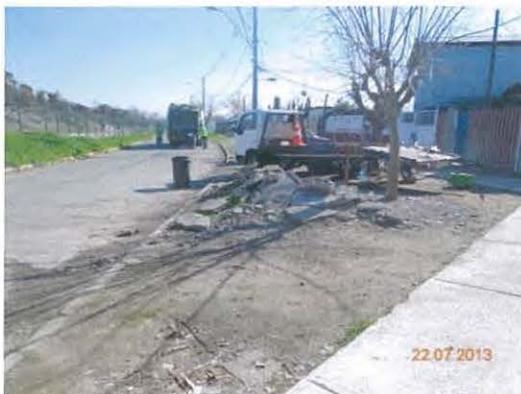
CALLE	ENTRE CALLES	OBSERVACIÓN	UBICACIÓN	FOTOGRAFÍAS	
<b>UNIDAD VECINAL N°1</b>					
José Ananías	Marathon	Til Til	Solera destruida	Esquina Nor Oriente José Ananías con Til Til	Anexo N°3, foto N°1
Oscar Bonilla	Los Plátanos	Los Olmos	Solera destruida	Esquina Sur Oriente Bonilla con Los Olmos	Anexo N°3, fotos N°2 y 3
<b>UNIDAD VECINAL N°18</b>					
La Aguada	Misouri	Enrique Gómez Correa	Escombros sin retirar	Vereda Norte, ≈ frente al N°6000	Anexo N°3, fotos N°4 y 5

FOTOS N° 4 y 5 ESCOMBROS SIN RETIRAR, ≈ FRENTE N°6000
